## Projet Restau'Frais

Création et restauration de frayères à salmonidés sur les Sorgues médianes

Vaucluse, année 2023

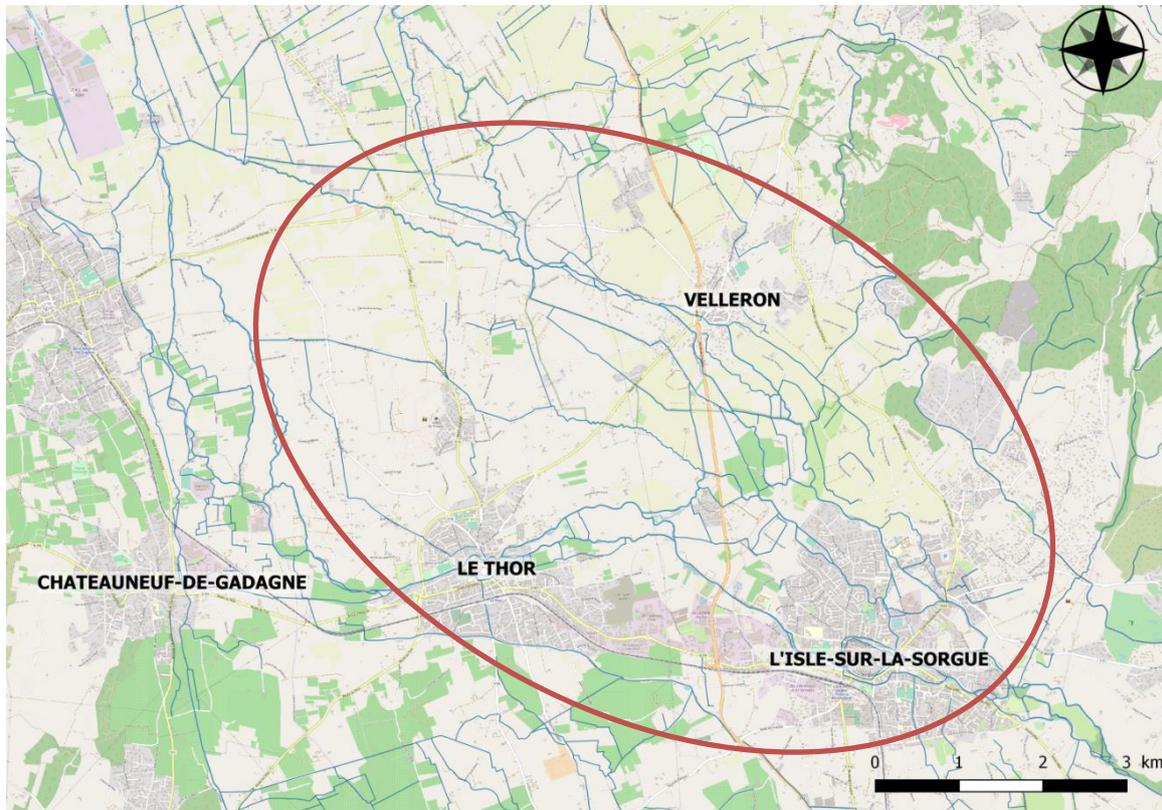
Figure 3: Carte du secteur Sorgue médiane concerné par la restauration de frayères salmonicoles

Les travaux de restauration de frayères concernent principalement la partie médiane du réseau des Sorgues, sur les communes de L'Isle-sur-la-Sorgue, Velleron et le Thor (Figure 3), à la fois dans les bras principaux et secondaires.

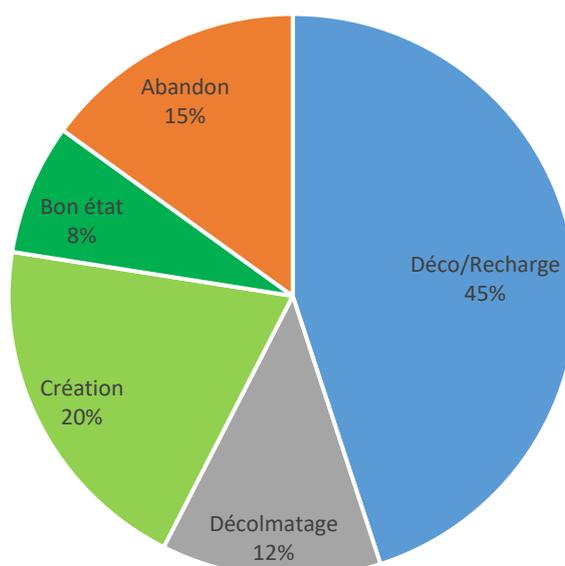
Figure 4: Pourcentage des actions sur les frayères artificielles

- 5 frayères pour un décolmatage uniquement et 18 frayères rechargées combiné avec du décolmatage de l'ancien substrat. Ces interventions interviennent donc sur 57 % des frayères artificielles existantes ;
- Cette année, 14 frayères ont fait l'objet d'un décolmatage uniquement ;
- Aucune frayère n'a été créée sur un nouveau secteur, mais 5 frayères ont été abandonnées par rapport à 2020, en raison de la faible activité de reproduction observée.

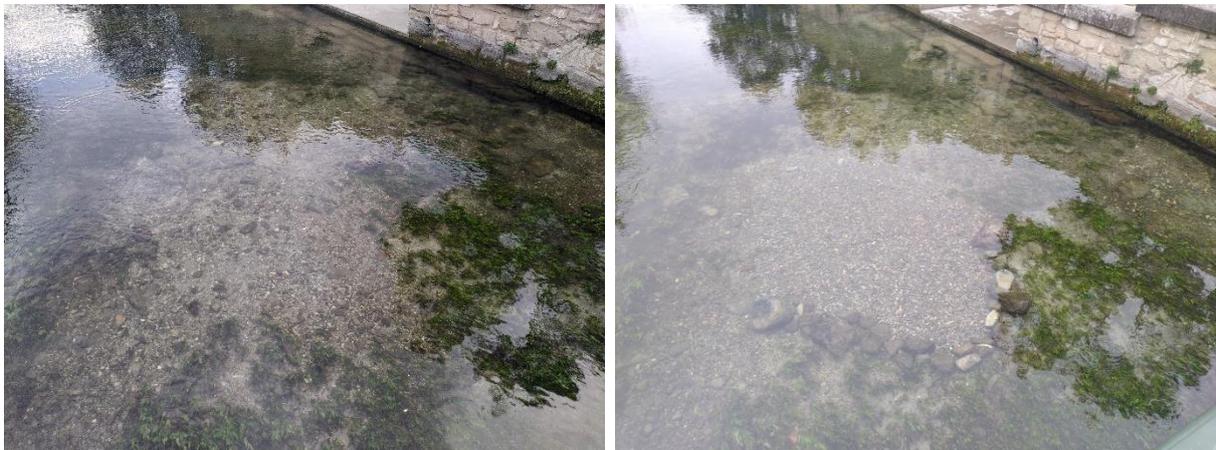
Restauration d'une frayère déchargée et désorganisée, à gauche avant opération et à droite après Sorgue du Nord, passerelle Siffredi - 17/10/2023

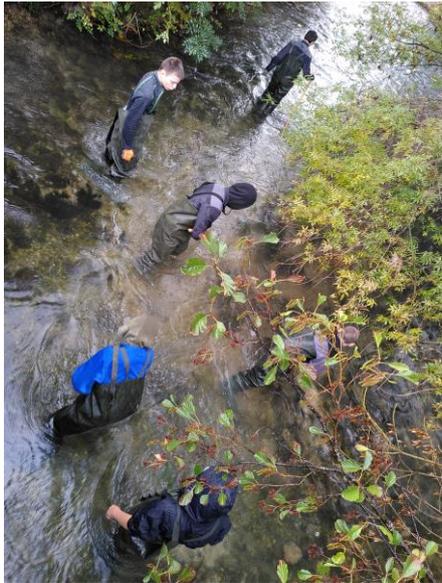
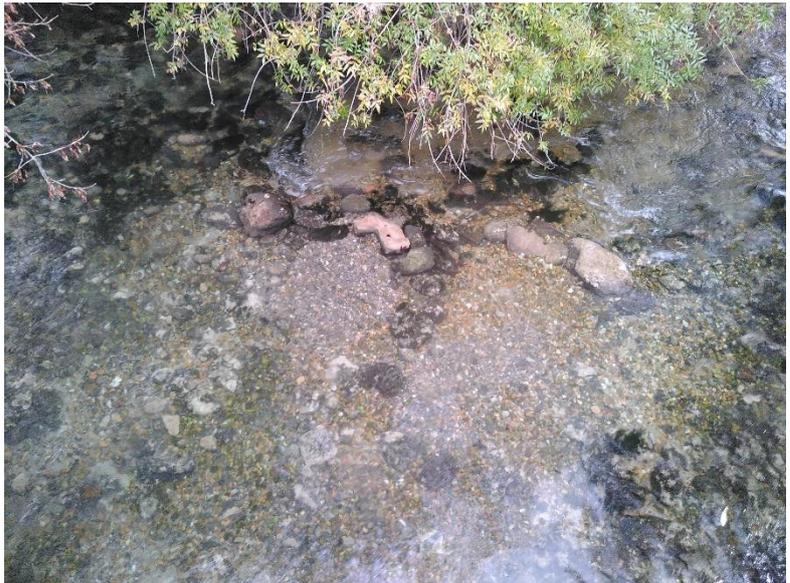
*Restauration d'une frayère déchargée, à gauche pendant l'opération et à droite après  
Sorgue de Montclard, pont de la piscine - 06/11/2023*

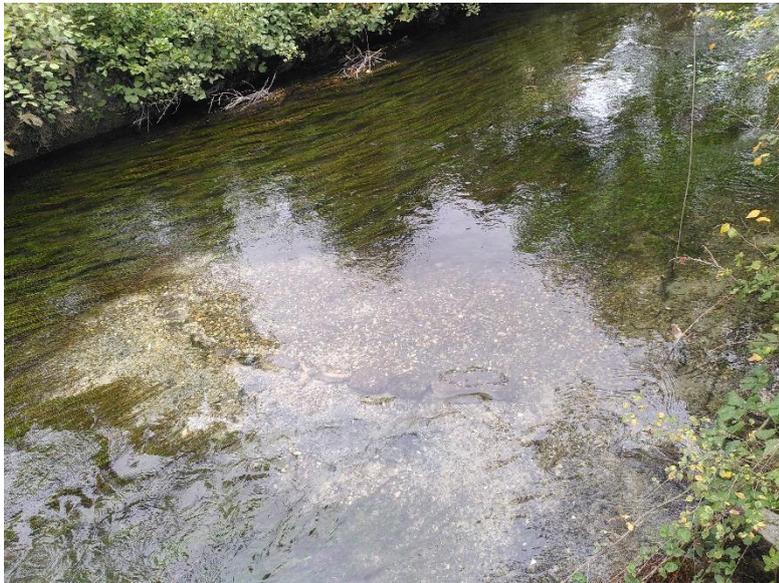
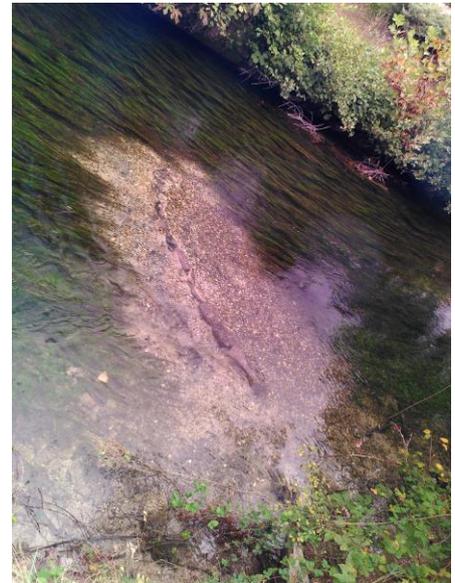
*Entretien d'une frayère colmatée, photos prises après l'opération  
Sorgue du Moulin Premier, Malakoff - 17/10/2023*

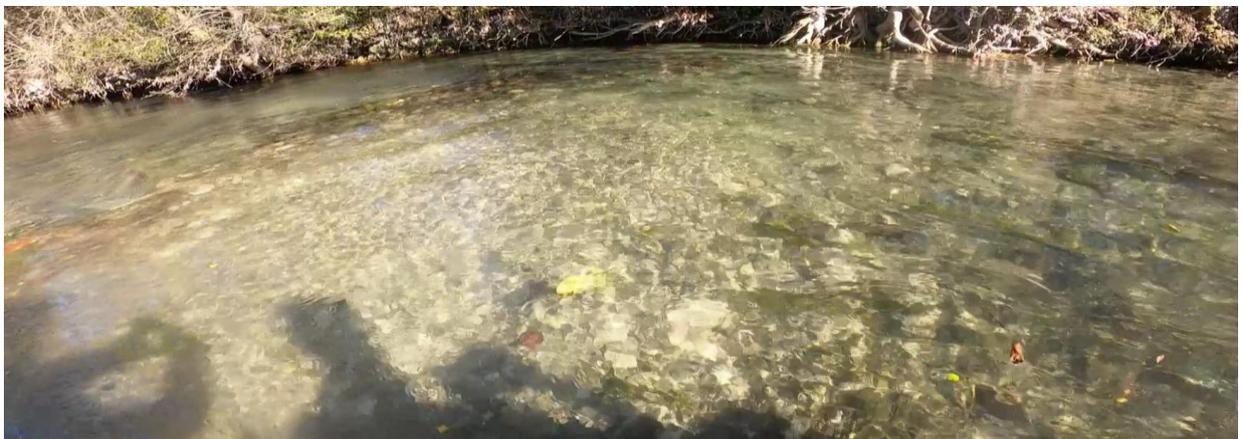
*Création d'une frayère sur la Sorgue de Velleron,  
Confluence des Foulquettes - 11/2023*

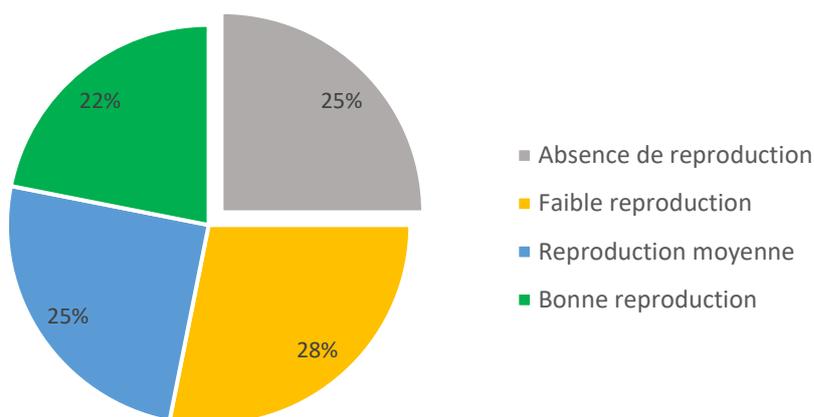
Figure 6: Efficacité des frayères artificielles en 2023-2024

D'après ces résultats (Fig. 6), 25 % des frayères n'ont pas fonctionné cette année. Les 9 sites ayant eu un nombre nul de ponte sont pour 5 d'entre eux des créations dont la surface moyenne est de 3,8 m<sup>2</sup>. Peut-être que ces nouveaux sites n'ont pas fonctionné à cause de cette surface trop faible pour attirer les salmonidés. Rappelons que la moyenne sur tous les sites est de 7,8 m<sup>2</sup> et que les autres créations ayant attirées des pontes ont une superficie moyenne de 7 m<sup>2</sup>. Pour certains sites prometteurs, il sera nécessaire d'insister en augmentant la surface pour 2024.

Néanmoins, 75 % des sites ont accueillis des pontes avec 28 % de sites où la reproduction est faible (représentant 16 % des frais recensés), 25 % des sites où la reproduction est moyenne (21 % des frais recensés) et enfin 22 % des sites où la reproduction est bonne voire très bonne (63 % des pontes de cette année).

Au total, l'action de restauration est à l'origine de 119 pontes minimum cette année 2023-2024. Pendant trois semaines le comptage n'a pas pu être réalisé à cause de crues successives augmentant fortement la turbidité. Le nombre réel de ponte est donc normalement supérieur à 119.

L'ensemble des frayères restaurées pour la période de reproduction de 2023-2024 n'ont pas été utilisés. Cependant, nous constatons que ces frayères non fréquentées sont souvent de petites tailles. Celles qui semblent avoir un bon potentiel devront donc être agrandies afin de valider ou non l'attractivité du secteur.
